Tytuł: **Ekspertyza dotycząca wyjaśnienia przyczyny pęknięcia szyn  
w rejonie wykonanych spawów termitowych na torowisku  
w ciągu ulic: Energetyków – Gdańskiej – Basen Górniczy  
w Szczecinie**

Nr 55/34/NDT/16 z dnia 07.03.2016 r.

Klient: **Energopol-Szczecin S.A., ul. Św. Floriana 9/13, 70-646 Szczecin**

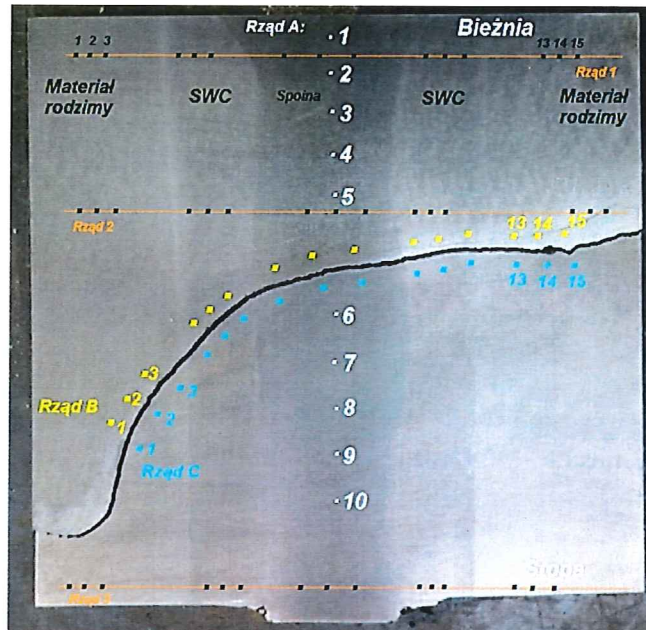
Rys. 1 Rozmieszczenie punktów do pomiaru twardości. Próbka 1/2/16-R260

Pomiary twardości wykonano zgodnie z rozmieszczeniem punktów pomiarowych zawartych na rysunku numer 1. Wyniki dla próbki 1/2/16-R260 zestawiono w tabelach numer 7, 8, 9.

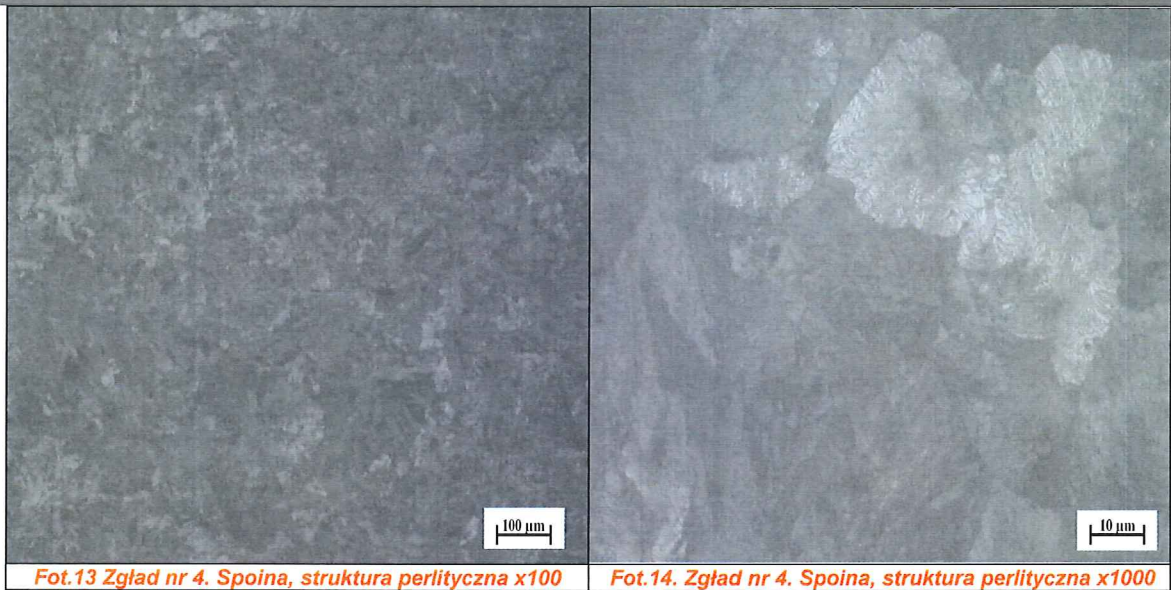
Obserwacje mikroskopowe wykonano za pomocą mikroskopu metalograficznego Axio Observer A1m, w zakresie powiększeń 50x-1000x, na zglądach trawionych Nitałem (4% $\text{HNO}_3$ ).

**5.5** Zgłady metalograficzne nie wykazały zaburzeń struktury materiału rodzimego, strefy wpływu ciepła (SWC) i spoiny. Obserwacja mikroskopowa na przekroju złącza spawanego nie wykazała karbów strukturalnych w postaci obszarów martenzytu.

Z punktu widzenia metalografii spoiny, procesy krzepnięcia przebiegały poprawnie, a rozkłady twardości wykonane przez spoinę, SWC i materiał rodzimy wskazują na ustabilizowany proces.
