INSTYTUT SPAWALNICTWA

SPRAWOZDANIE Z PRACY BADAWCZEJ

Nr Hb-102 (B-284/16)

„Badanie złączy szyn tramwajowych pod względem oceny zgodności spawalniczej”

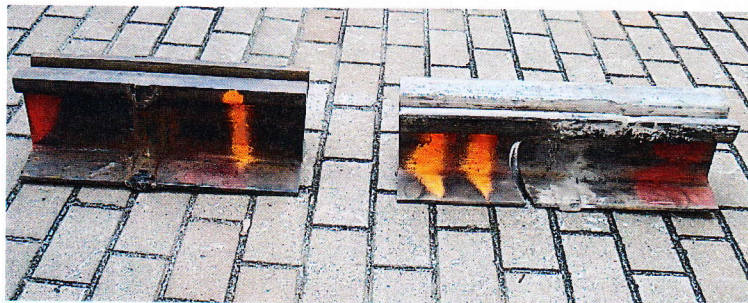
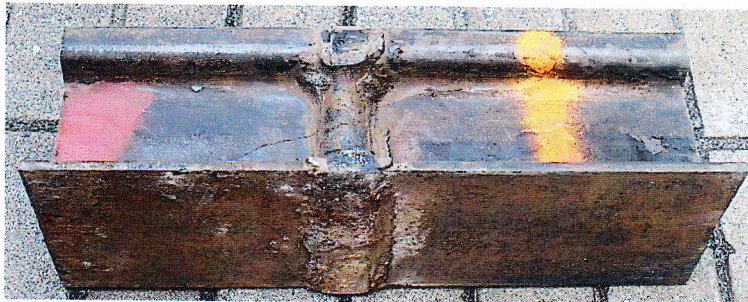
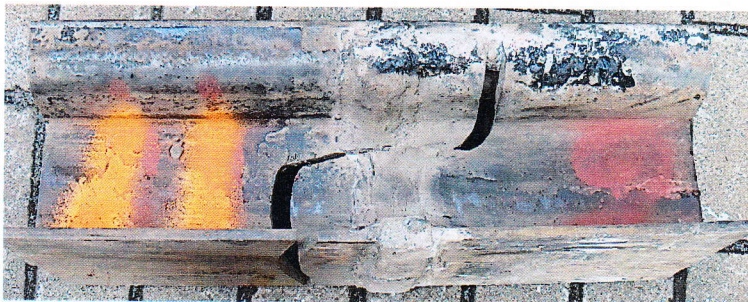
Rys.1 Widok dostarczonych do badań złączy; a) widok ogólny, b) złącze nr I, c) złącze nr II

Przedmiotem badań były dwa pęknięte złącza szyn tramwajowych rowkowych typu 60R2 spawanych termitowo. Złącza zostały oznaczone jako I oraz II (wg protokołu pobrania próbek: Złącze nr I – tok szynowy lewy, ul. Gdańska, hektometr projektowy 1480, Złącze nr II- tok szynowy prawy, ul. Gdańska, hektometr projektowy 1977). Wraz ze złączami do badań Zleceniodawca dostarczył: Świadectwo odbioru szyn 3.1 nr 3812/2014 wystawione przez Voestalpine Schienen GmbH, Deklarację Zgodności szyn nr 3812/2014, Protokół zdawczo-odbiorczy z dnia 29.09.2014 r. oraz Protokół z pobrania próbek z torowiska z dnia 08.01.2016 r. Zleceniodawca nie był w stanie określić numeru wytopu, który odpowiadał dostarczonym do badań elementom. Widok ogólny dostarczonych do badań złączy przedstawiono na rysunku 1. Przebieg pęknięcia w obu złączach miał ten sam kształt.

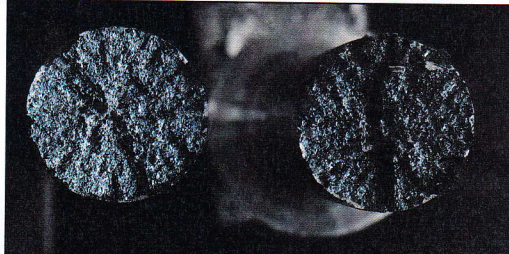
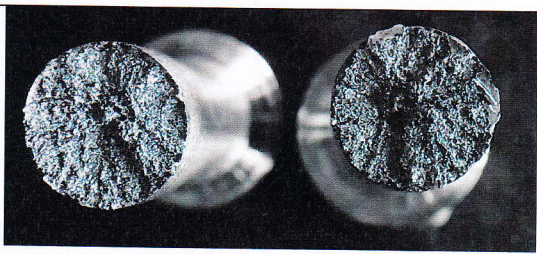
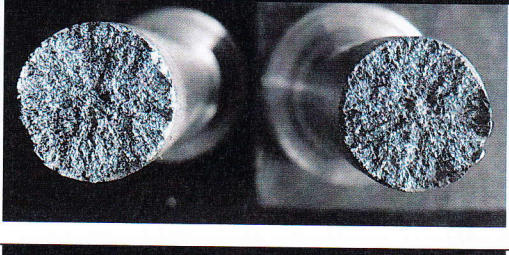
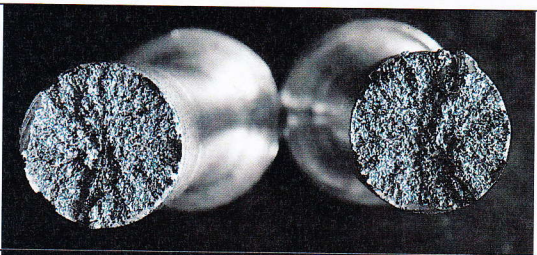
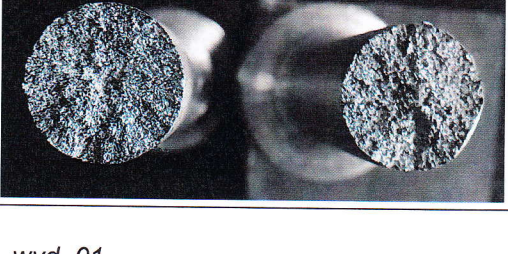
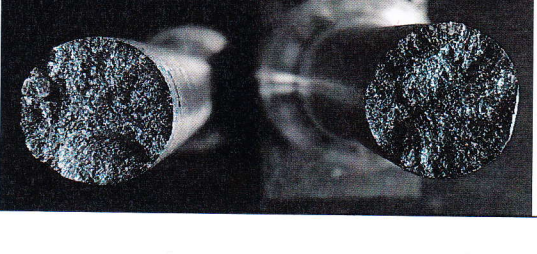
Tablica nr 4. Widok przełomów po próbie statycznego rozciągania

statycznego rozciągania materiału podstawowego przeprowadzono zgodnie z normą PN-EN ISO 6892-1 [2] w temperaturze otoczenia. Badania prowadzono w celu potwierdzenia zgodności materiałowej szyn. Wyniki badań przedstawiono w tablicy nr 3, a w tablicy 4 przedstawiono widok przełomów próbek po badaniach.

W tabelicy 3 pogrubioną czcionką zaznaczono te wartości wydłużenia, które nie spełniają wymagań normy PN-EN 14811+A1:2010. W zakresie własności wytrzymałościowych ww. norma odnosi się tylko do wytrzymałości na rozciąganie R_m , gdzie określono poziom minimalny jako 880 MPa. Uzyskane wyniki badań spełniają to wymaganie normowe, jednakże wartości granicy plastyczności jak i wytrzymałości na rozciąganie są dużo większe, niż wynika to z przedstawionego atestu materiałowego nr 3812/2014.

Badania wytrzymałościowe, tj. próba statycznego rozciągania wykonywana była zgodnie z wymaganiami norm PN-EN ISO 6892-1:2010 [2] oraz PN-EN 14811+A1:2010 [1] na 3 próbkach o przekroju okrągłym pobranych z materiału główki szyn. Wyniki badań zestawione w tablicy 3 wykazały, że badany materiał podstawowy szyn spełnia wymagania co do minimalnej wartości wytrzymałości na rozciąganie dla stali w gatunku R260 (min. 880 MPa wg PN-EN 14811+A1), natomiast niektóre z próbek, pobrane zarówno z materiału rodzimego złącza nr I oraz złącza nr II, nie spełniały wymagań odnośnie minimalnej wartości wydłużenia (A_5 min. 10% wg PN-EN 14811+A1), a uzyskane wyniki pozostają na niższym poziomie, niż wartości przedstawione w atestacie. Analizując wyniki badań wytrzymałościowych zawartych w tablicy 3 wyraźnie widać, że materiał rodzimy szyn charakteryzował się bardzo dużą wytrzymałością na rozciąganie, wynoszącą ok. 1250 MPa, podczas gdy wytrzymałość na rozciąganie deklarowana przez producenta wg świadectwa odbioru 3812/2014 pozostaje na dużo niższym poziomie (ok. 933-948 MPa w zależności od wytopu). Podobnie uzyskane wyniki kształtują się w przypadku granicy plastyczności materiału. Norma wyrobu nie stawia żadnego wymagania odnośnie

Przytoczone powyżej wyniki badań mechanicznych jednoznacznie wskazują, że brak jest zgodności materiałowej dla stali R260 zarówno z przedstawionym atestem producenta jak również z normą wyrobu w zakresie minimalnej wartości wydłużenia. Tak duże różnice własności wytrzymałościowych i plastycznych oraz podwyższone, w stosunku do świadectwa odbioru nr 3812/2014, zawartości procentowe węgla, krzemu i manganu wskazują, że prawdopodobnie materiał podstawowy szyn nie jest w gatunku R260. Analizując dostępne rodzaje stali na szyny rowkowe przedstawione w tablicy 3a na str. 12 w normie PN-EN 14811+A1:2010 [1] wymagania odnośnie ich własności wytrzymałościowych i plastycznych, widać, że uzyskane wyniki badań w ramach tej pracy odpowiadają wymaganiom stawianym stali R340GHT. Dla gatunku R340GHT maksymalne zawartości pierwiastków chemicznych pozostają na takim samym poziomie jak dla stali R260, ale wymagania wytrzymałościowe i plastyczne są bardzo zbliżone do uzyskanych wyników (dla stali R340GHT: wytrzymałość na rozciąganie $R_{m \text{ min.}} = 1175$ MPa, wydłużenie $A_5 \text{ min} = 9\%$).

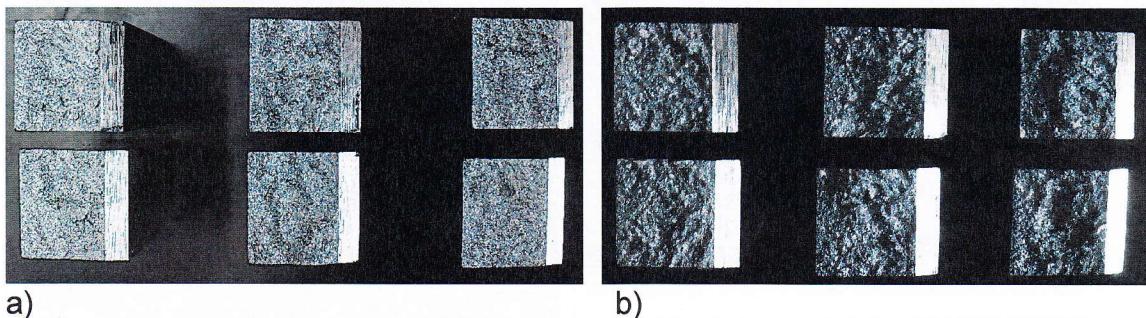
Rys. 2. Widok przełomów udarnościowych po badaniu, a) materiał rodzimy szyny I,
b) materiał rodzimy szyny II

Badania udarności (odporności na kruche pękanie) wykonano w temperaturze otoczenia za pomocą młota udarowego Amsler RPD 300, na serii trzech próbek o wymiarach 10x10x55 mm, z naciętym karbem Charpy V, pobranych z obszaru główek szyn nr I i nr II. Badania przeprowadzono zgodnie z wymaganiami normy PN-EN ISO 148-1 [3]. Wyniki badania zestawiono w tabl. 5. Widok przełomów udarnościowych przedstawiono na rysunku 2.

Kolejnym z przeprowadzonych badań było badanie odporności na pękanie kruche materiału rodzimego szyn. Wyniki badań zestawione w tabelicy 5 pokazują, że uzyskana praca łamania jest na bardzo niskim poziomie i wynosi średnio ok. 10 J, gdzie zazwyczaj minimalna wartość pracy łamania materiału odpornego na kruche pękanie to 27J. Niskie wartości uzyskanej pracy łamania wskazują na brak odporności na kruche pękanie już w temperaturze pokojowej, a wszystkie przełomy uzyskane w badaniu to przełomy kruche. Jednakże i w tym przypadku brak jest wymagań normowych określających minimalną wymaganą wartość pracy łamania KV dla szyn tramwajowych rowkowych.

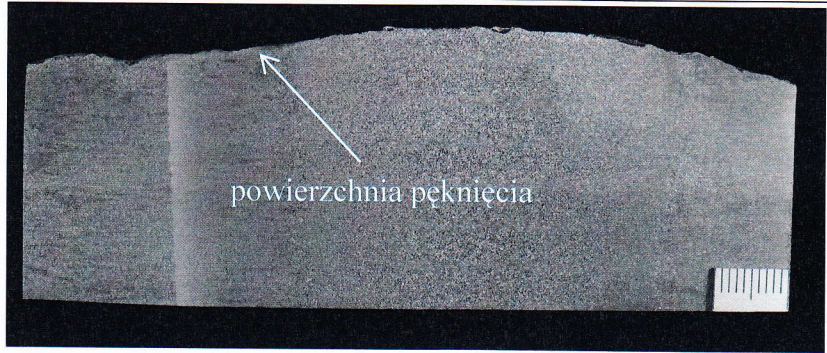
Badany obszar	Makrostruktura	Uwagi
Złącze nr I obszar pęknięcia

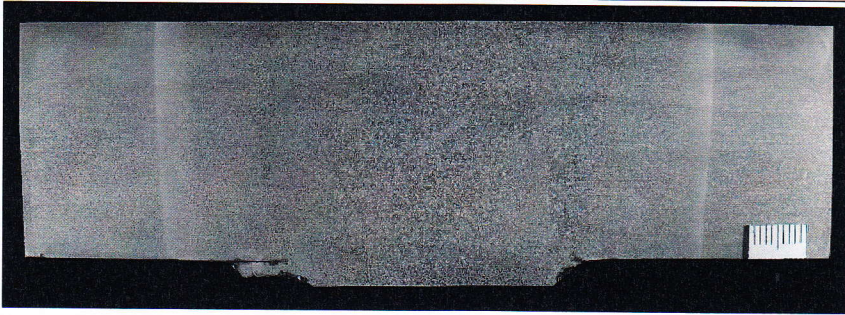
-
Złącze nr I obszar główki szyny

prawidłowe wtopienie
Złącze nr I obszar stopki szyny

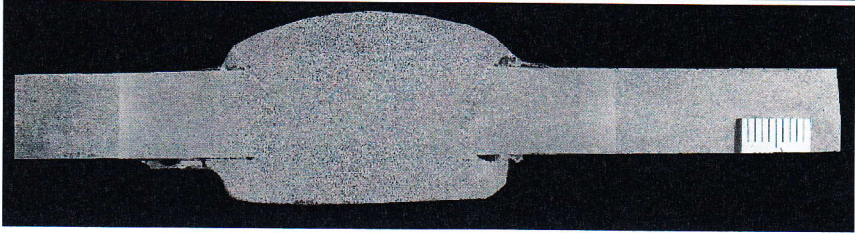
prawidłowe wtopienie

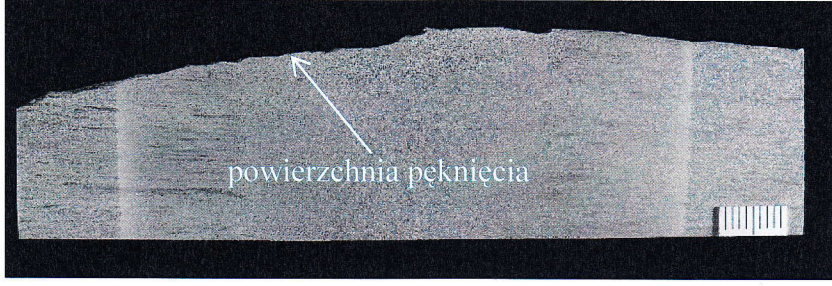
Badany obszar	Makrostruktura	Uwagi
Złącze nr II obszar pęknięcia

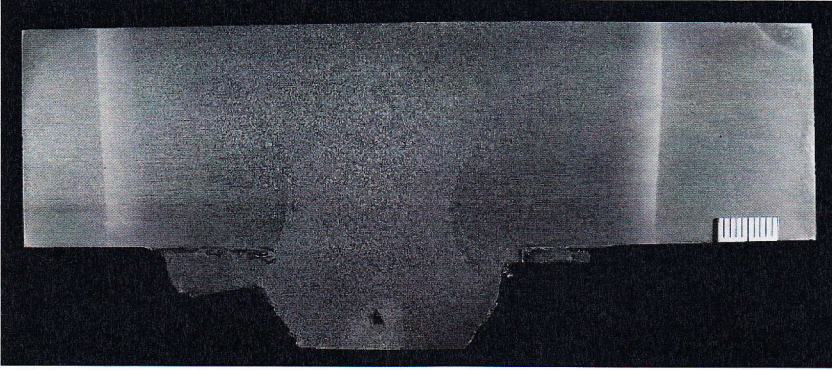
-
Złącze nr II obszar główki szyny

prawidłowe wtopienie
Złącze nr II obszar stopki szyny

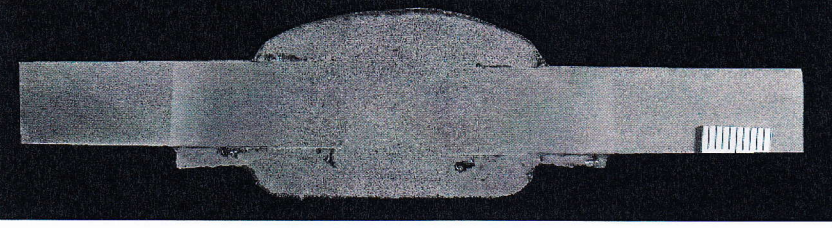
prawidłowe wtopienie

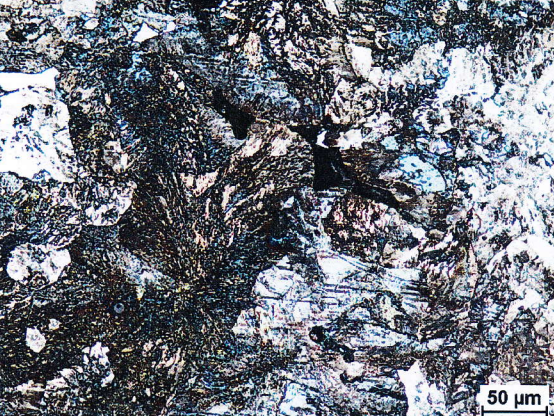
Perlit Pow. 100x
Złącze nr I Spoina w obszarze główki szyny

Pęcherze gazowe Perlit Pow. 200x
Złącze nr I SWC w obszarze główki szyny

Badaniom metalograficznym makroskopowym i mikroskopowym zostały poddane fragmenty złączy nr I i nr II pobrane z obszaru pęknięcia, z obszaru główki szyny oraz z obszaru stopki. Badaniom podlegał materiał rodzimy, strefa wpływu ciepła (SWC) oraz metal spoiny. Badania prowadzono w celu ujawnienia niekorzystnych struktur (bainit, martenzyt) oraz ewentualnych niezgodności spawalniczych. Badania metalograficzne makroskopowe nie wykazały żadnych nieprawidłowości pod względem jakości złącza. Badania metalograficzne mikroskopowe wykazały, że główną strukturą w badanych obszarach złącza jest perlit i w żadnym z obszarów nie występują niekorzystne struktury hartownicze jak bainit i martenzyt, co również odzwierciedlają uzyskane wyniki pomiarów twardości na przekroju złączy. Badania metalograficzne mikroskopowe wykazały natomiast występowanie pęcherzy gazowych w spoinie zarówno w złączu nr I oraz

nr II w obszarze główek szyn, w obszarze pęknięć złączy oraz w obszarze stopek szyn. Obecność pęcherzy gazowych świadczy o dużej dynamice procesu spawania termitowego i o niewystarczającym odgazowaniu ciekłego metalu spoiny, na co mogły mieć wpływ warunki technologiczne spawania (np. temperatura podgrzewania wstępnego, czas podgrzewania wstępnego).

3. W analizowanych złączach spawanych szyn tramwajowych ujawniono występowanie w spoinach pęcherzy gazowych, których obecność mogła być spowodowana niewłaściwą technologią spawania powodującą zbyt szybkie stygnięcie ciekłego metalu termitowego.

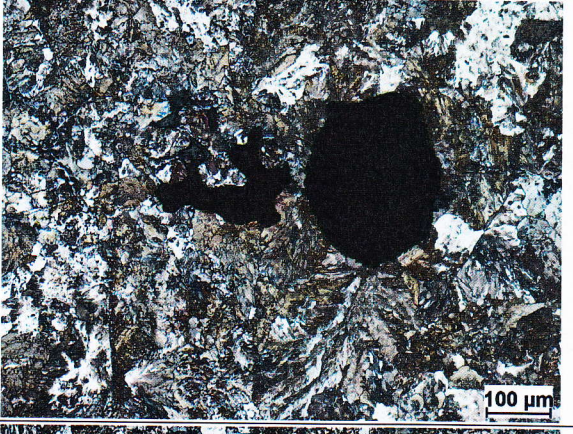
Perlit Pow. 100x
Złącze nr I Spoina w obszarze stopki szyny

Pęcherze gazowe Perlit Pow. 100x
Złącze nr I SWC w obszarze stopki szyny

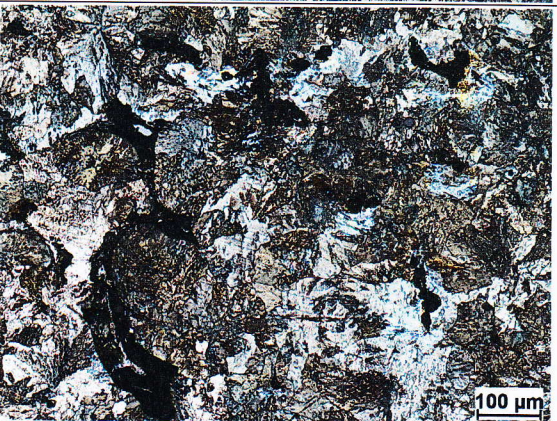
Perlit Pow. 100x
Złącze nr II Spoina w obszarze główki szyny

Pęcherze gazowe Perlit Pow. 100x
Złącze nr II SWC w obszarze główki szyny

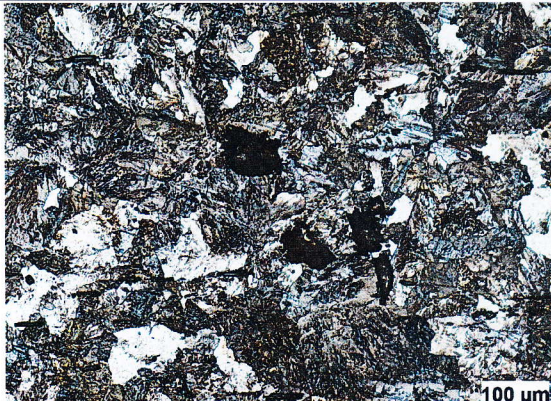
Perlit Pow. 100x
Złącze nr II Spoina w obszarze stopki szyny

Pęcherze gazowe Perlit Pow. 100x
Złącze nr II SWC w obszarze stopki szyny

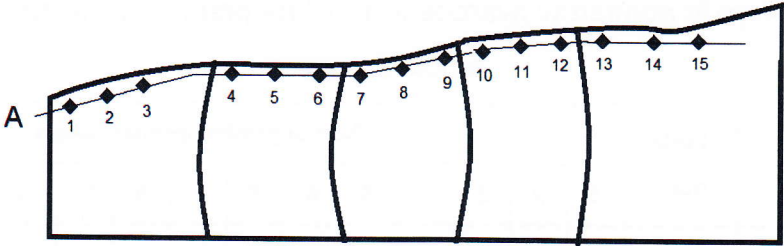
Pomiary twardości na przekrojach poprzecznych złączy wykonano metodą Vickersa zgodnie z normą PN-EN ISO 6507-1 [6] przy obciążeniu wgłębnika siłą 98,1 N (HV10). Badania prowadzono przy użyciu twardościomierza automatycznego typu KB50BYZ-FA na odpowiednio przygotowanych próbkach poddanych wcześniej badaniom metalograficznym mikroskopowym. Badania prowadzono wykonując po 15 odcisków pomiarowych wzdłuż tzw. linii pomiarowych. Wyniki badań zestawiono w tablicach 8-10, gdzie również przedstawiono schematycznie rozmieszczenie linii pomiarowych.

Podczas badań twardości złączy spawanych, w związku z brakiem wytycznych określających maksymalne dopuszczalne wartości twardości złączy szyn tramwajowych spawanych termitowo przyjęto, że maksymalna dopuszczalna twardość na przekroju złącza spawanego nie powinna przekroczyć 380HV10 stanowiącym podstawowe kryterium spawalnicze. Maksymalny dopuszczalny poziom twardości określono w oparciu o normę PN-EN ISO 15614-1:2008 [9]. W analizowanych złączach próbnych w żadnym z badanych obszarów na przekroju złączy nie została przekroczona twardość 380HV10 (max. 377HV10).
